Informe de estado de la máquina

Fecha del informe	2023-06-16
Lugar	
Maquina	CC Sedisa
Rotation speed	1500 RPM
Potencia	100 kW
Tipo de fijación	Flexible
Criticidad	Indefinida
Operador	ACOEM LATAM\ccastro@sedisa.pe
Comentario

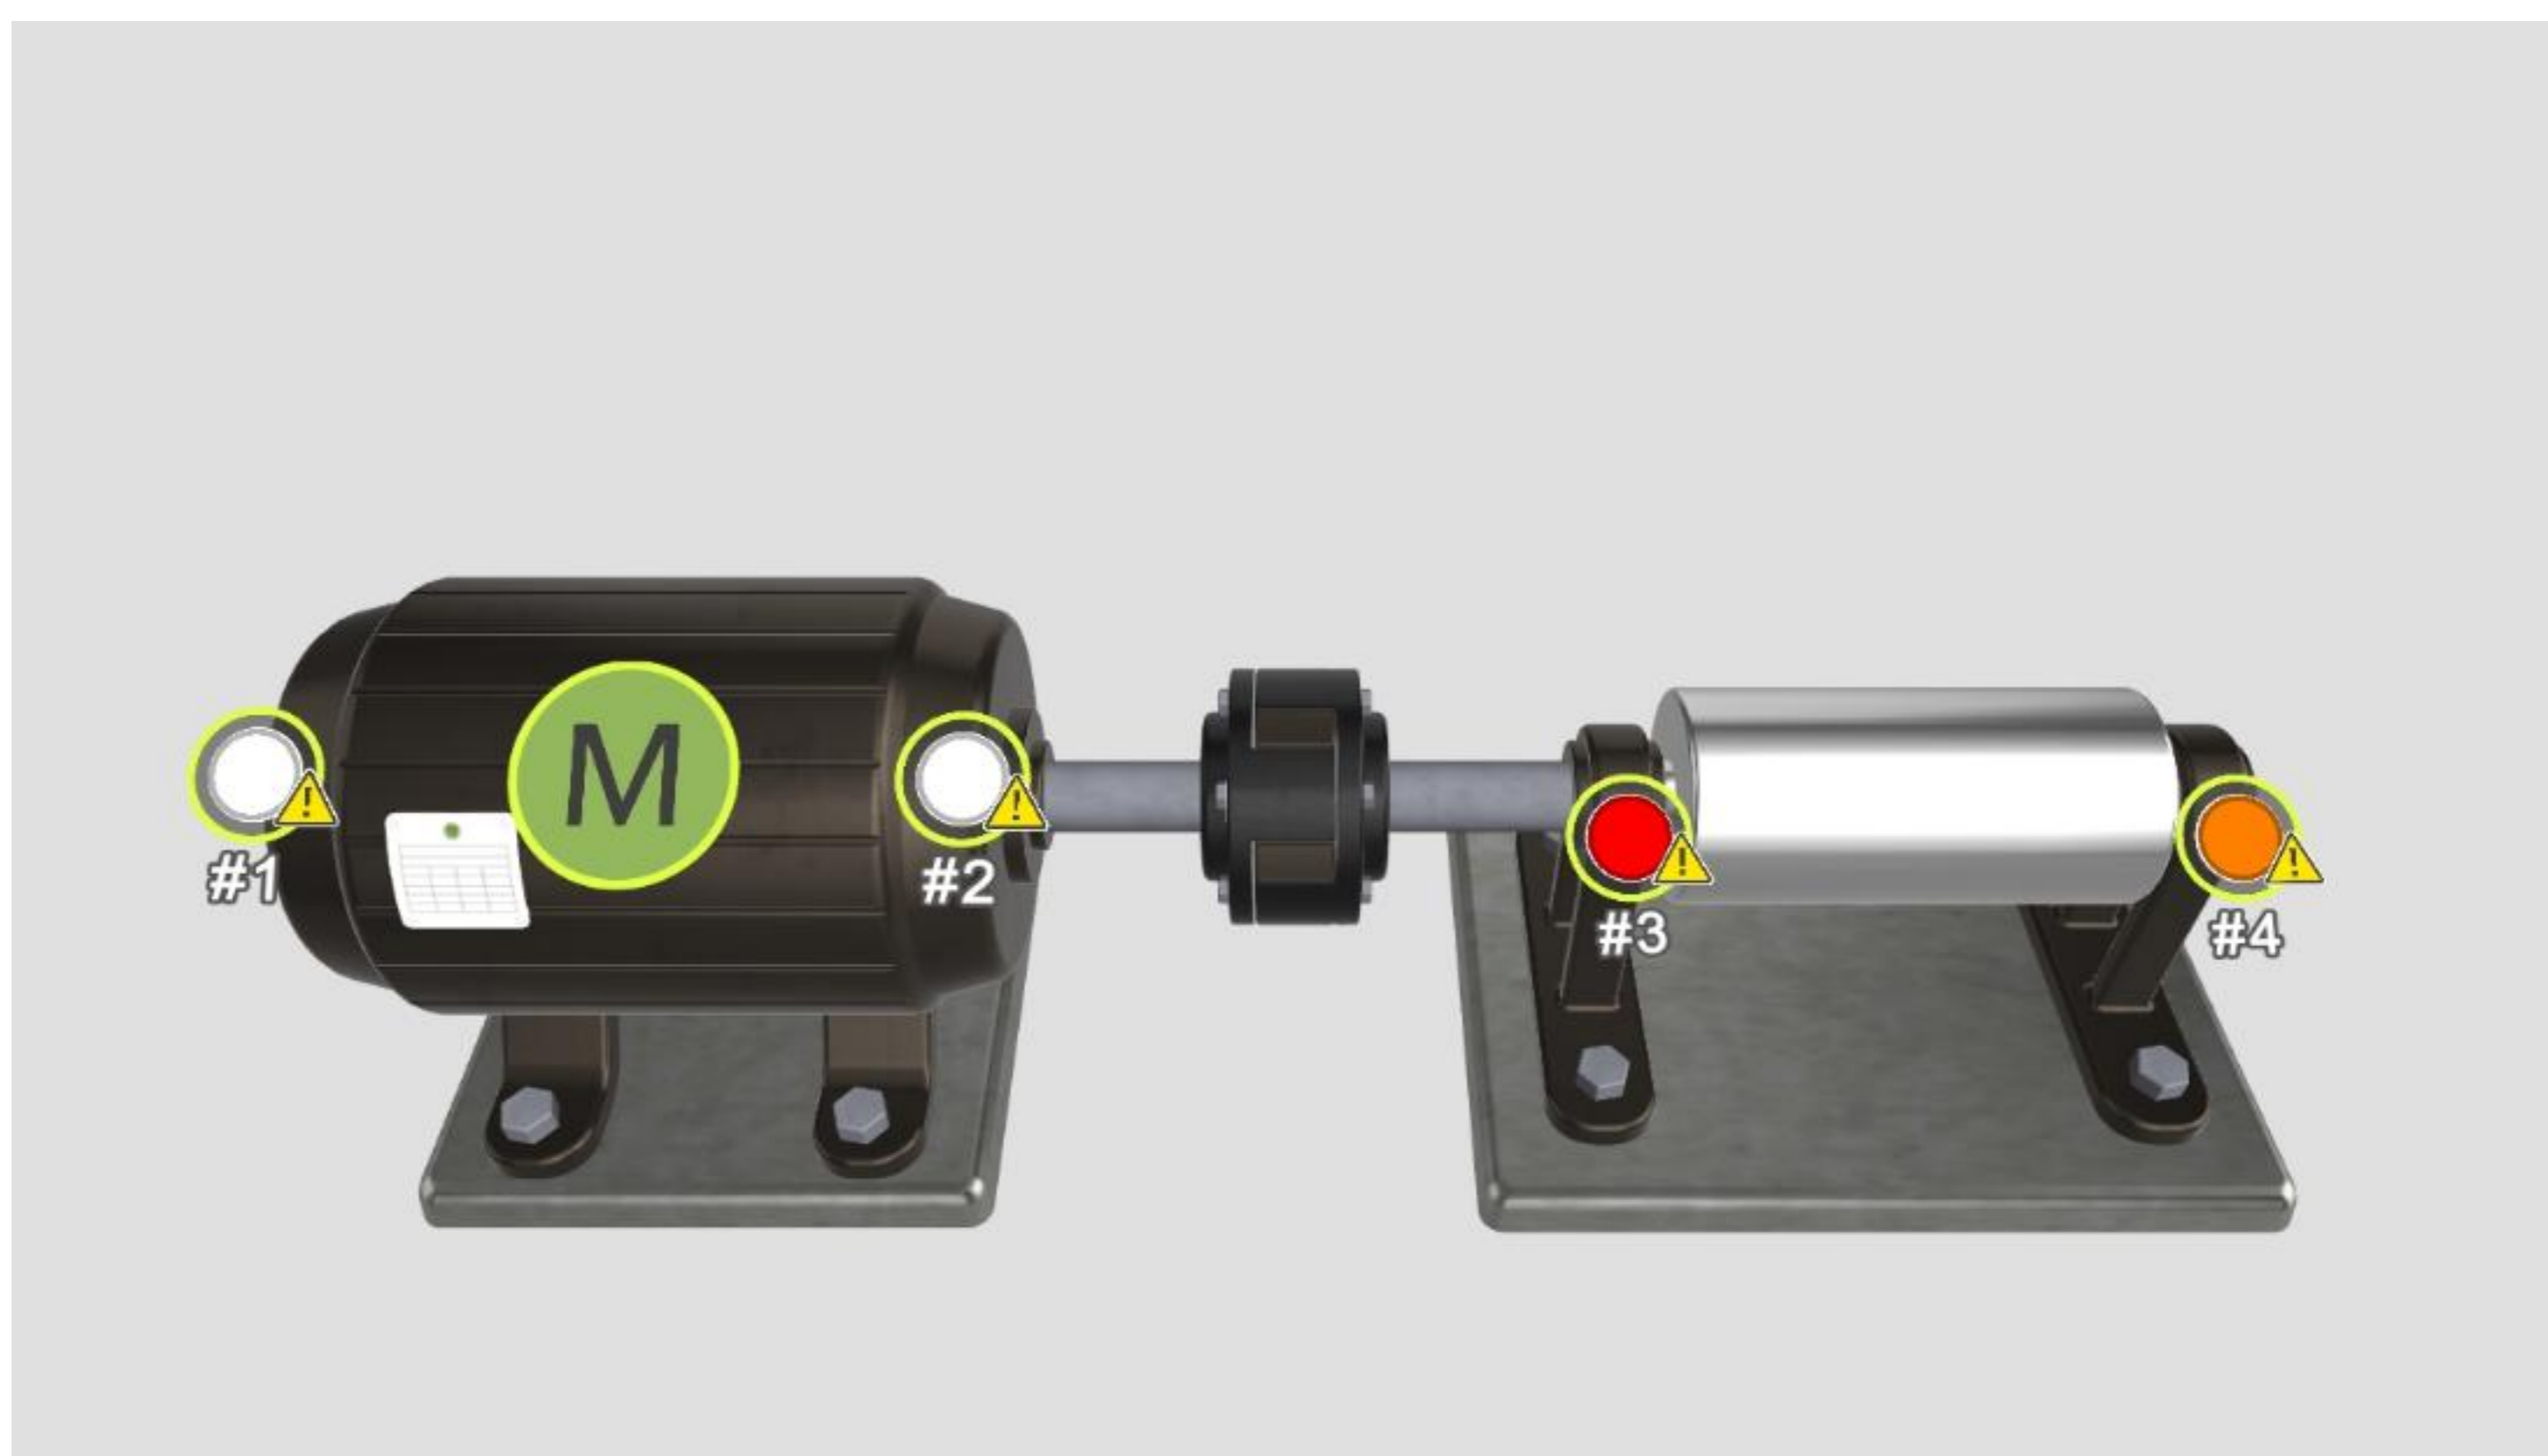
Impacto / Modulación

Holgura excesiva. Se han detectado choques o modulación probablemente causados por aflojamiento o otros posibles defectos (eléctricos,...), se necesita un análisis más detallado.

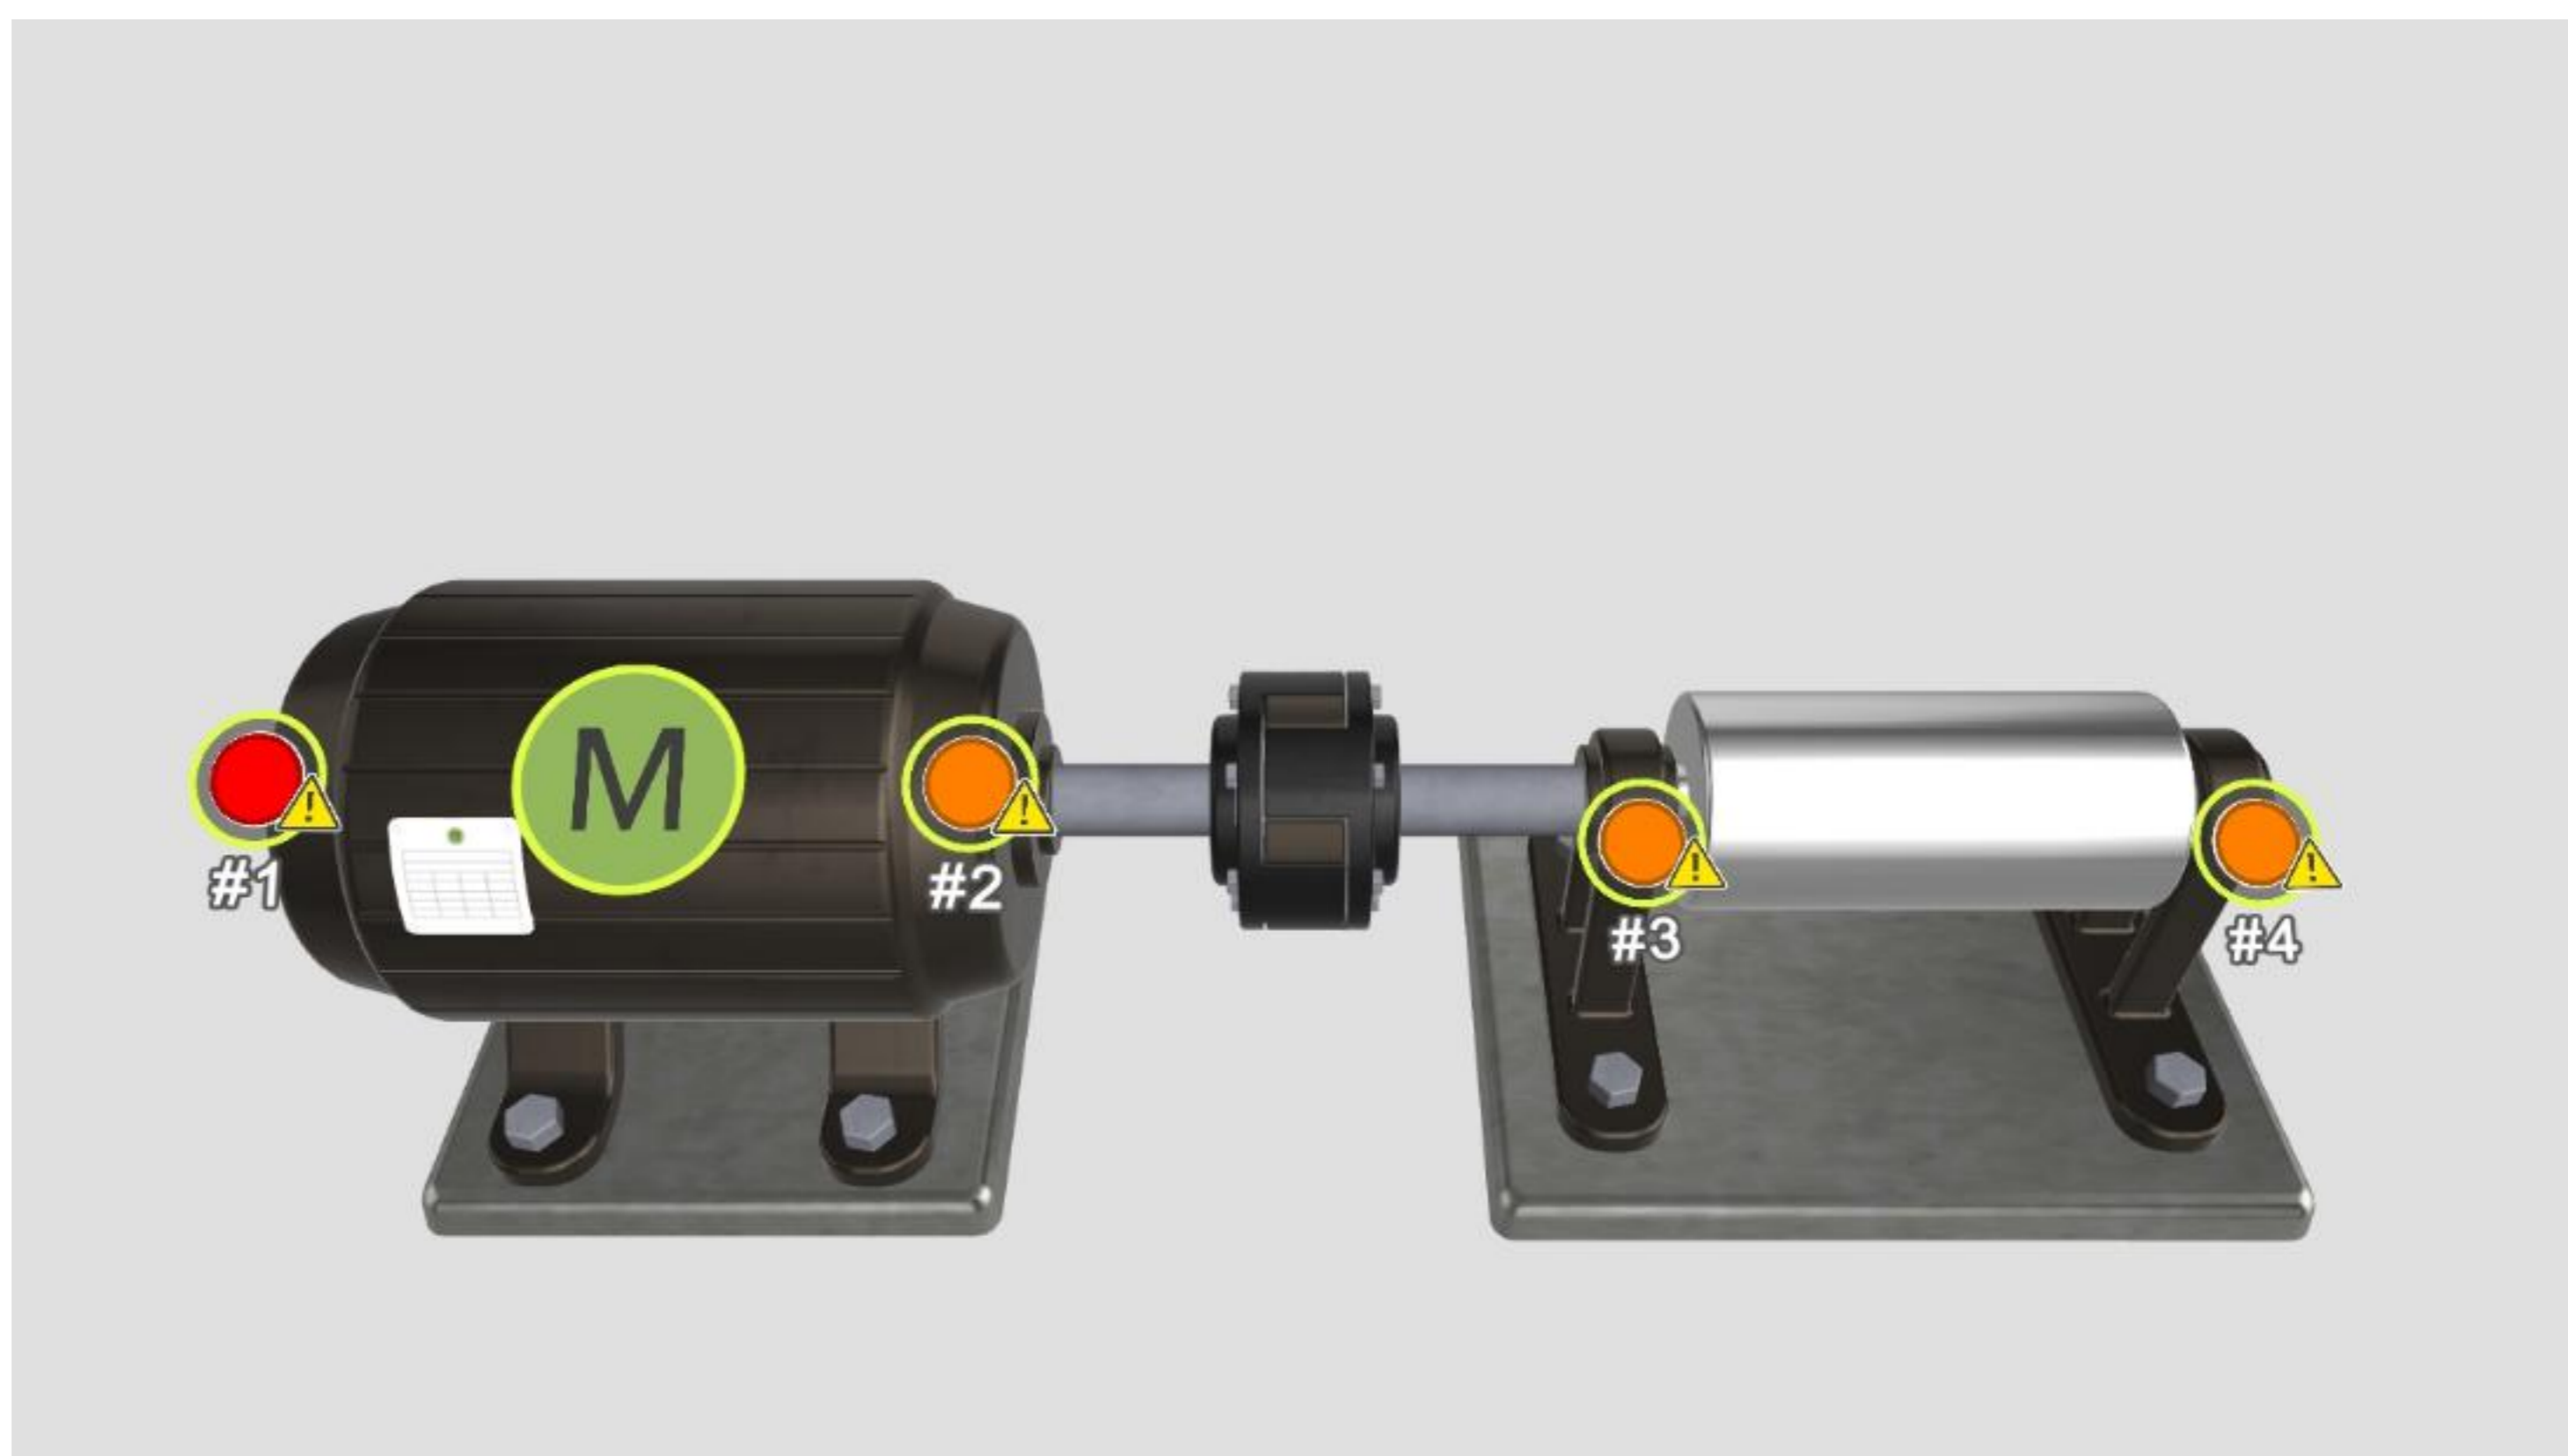
Desalineamiento debe ser corregido tan pronto sea posible.

Desalineamiento debe ser observado. Sería recomendable realizar el alineamiento durante el próximo paro programado.

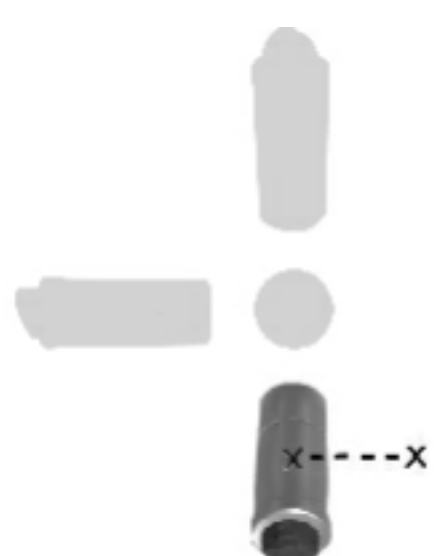
Punto 1	X	Y	Z
Acceleración (g)	0.4915	0.393	0.6023
Velocidad (mm/s)	8.391	3.644	12.88
Defect Factor	4.845	4.386	2.928

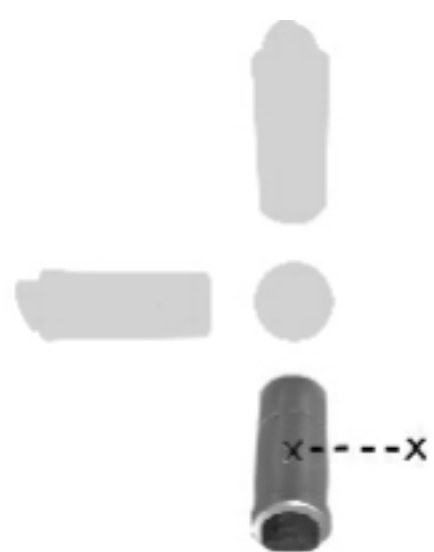
Punto 2	X	Y	Z
Acceleración (g)	0.4308	0.4524	0.2655
Velocidad (mm/s)	6.545	6.156	5.131
Defect Factor	3.065	2.945	2.854

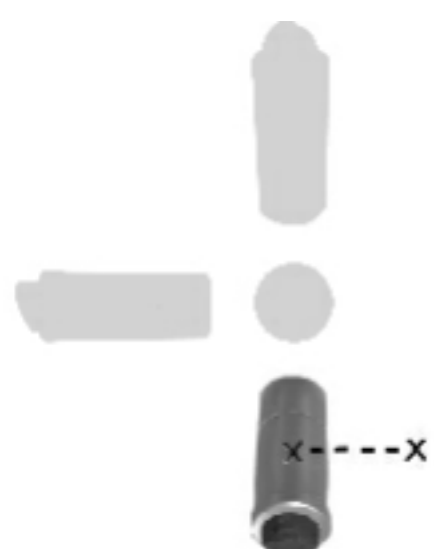
Punto 3	X	Y	Z
Acceleración (g)	0.791	0.4859	0.6025
Velocidad (mm/s)	5.102	5.327	6.765
Defect Factor	4.644	5.029	4.511

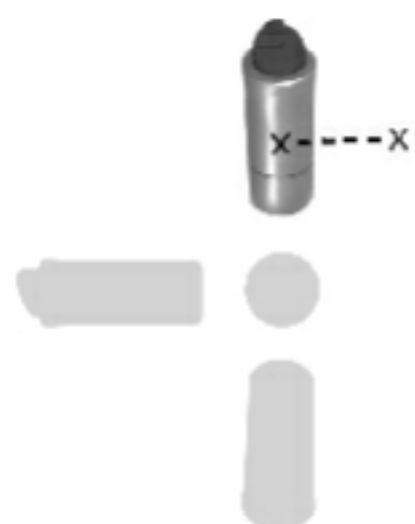
Punto 4	X	Y	Z
Acceleración (g)	0.8129	0.2722	0.4107
Velocidad (mm/s)	11.05	3.137	2.216
Defect Factor	4.887	4.021	4.3
