Técnicas de Monitoreo de Condición y Conservación de Energía Ultrasonido Acústico Generando un ROI de 13.5

Ing. Carlos E. Garza
LATAM Business Development Manager
Inspector de A&SB US bajo ISO 18436:9
CTRL Systems Inc.

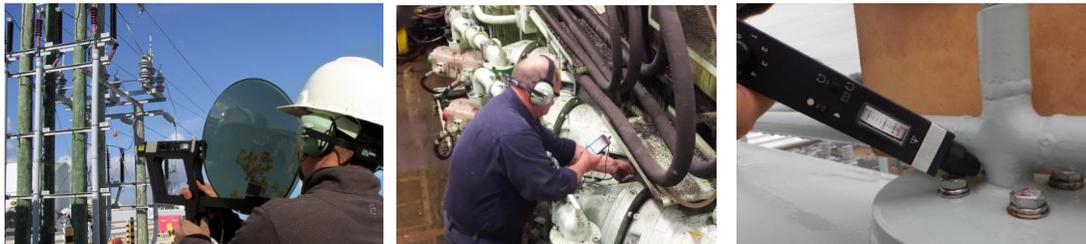
Fig. 1.1 El Ultrasonido tiene una amplia variedad de aplicaciones en las plantas industriales

Dentro de sus aplicaciones principales se encuentran la localización de fugas de gases presurizados o de vacío, las inspecciones mecánicas en elementos rotativos, inspecciones mecánicas en equipo estacionario e inspecciones de componentes eléctricos de media y alta tensión.

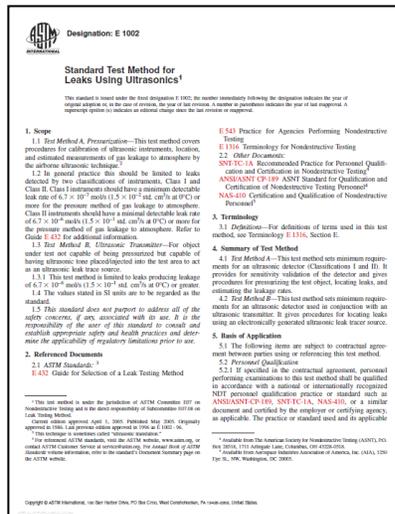
Fig. 1.5 La norma ASTM E 1002 establece diferentes criterios que deben de ser considerados para la implementación de la tecnología de Ultrasonido Propagado en Aire/Estructuras para la detección de fugas

Debido a esto la Tecnología de Ultrasonido Propagado en Aire/Estructuras juega un papel fundamental ya que cuenta con estándares internacionales, como la norma ASTM E 1002 que establece los procedimientos de cálculo de flujo de la fuga con los datos obtenidos por la inspección de ultrasonido con equipos que cumplan con los requisitos técnicos que la misma norma establece.

Para cuantificar en base a la norma, se requiere conocer el tipo de gas, la presión del sistema en el sitio de la fuga, la lectura de intensidad de la fuga medido por el instrumento de ultrasonido en el sitio de fuga y el costo del gas.

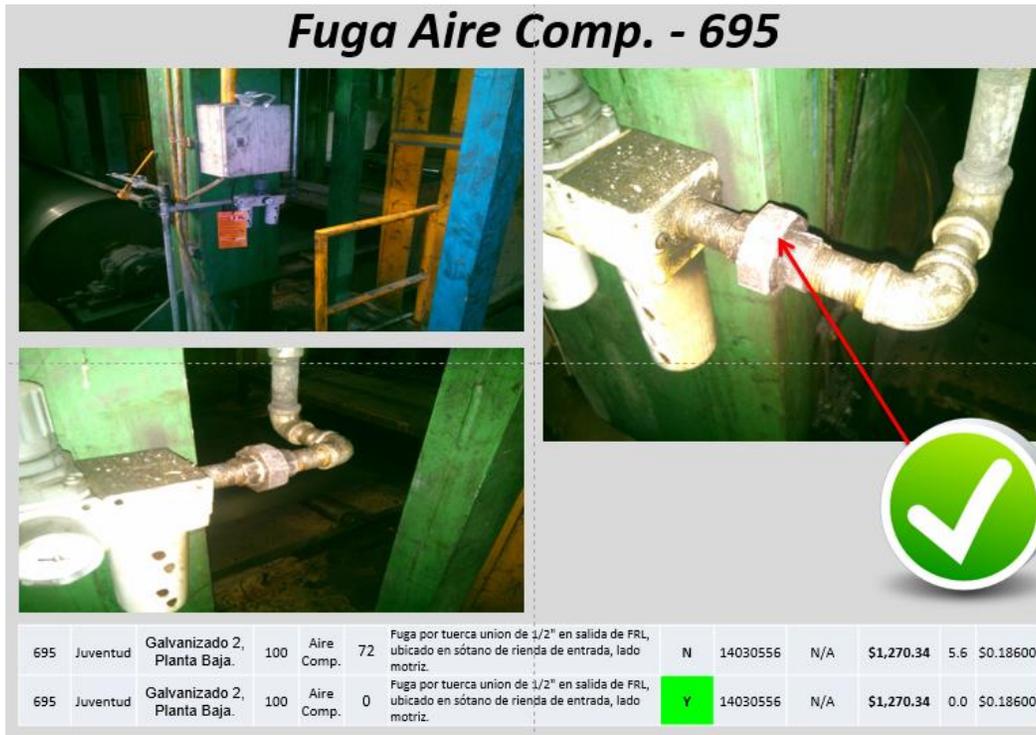
Fig. 1.6 Ejemplo de reporte de una re inspección de confirmación de que la fuga detectada fue correctamente eliminada

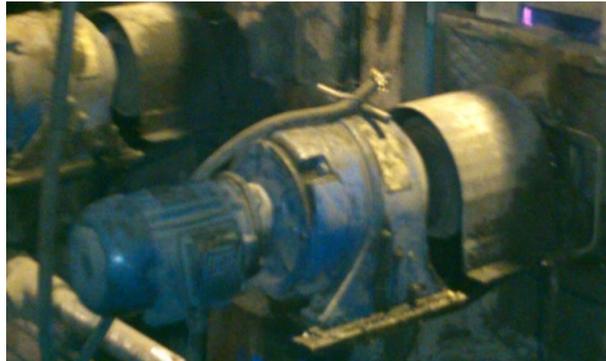
Fig. 1.8 Cada manguera de ½" completamente abierta a una presión de 100 PSI equivale a 100 HP (74.6 Kw-Hr) de consumo en los compresores de la planta. En Ternium México fueron encontradas múltiples malas prácticas como la que se aprecia en esta imagen

Durante los recorridos de inspección de Ultrasonido Propagado en Aire/Estructuras se logró identificar adicionalmente a las fugas, malas prácticas en el uso del aire, como limpieza personal, como medio de enfriamiento de equipos, barridos de aire a equipos, falta de cierre de válvulas en áreas fuera de servicio.

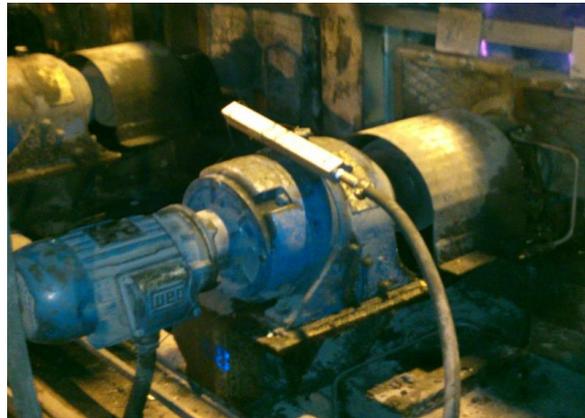
Fig. 1.9 Para minimizar el problema, Ternium México implementó el uso de boquillas especiales, cada una de ellas en estas condiciones operativas ahorra hasta 370 CFM

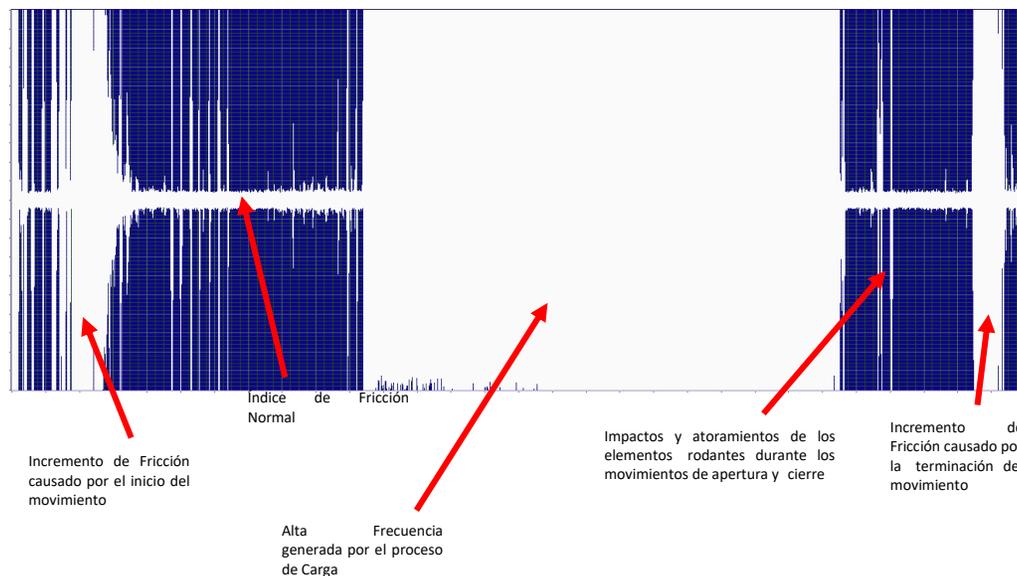
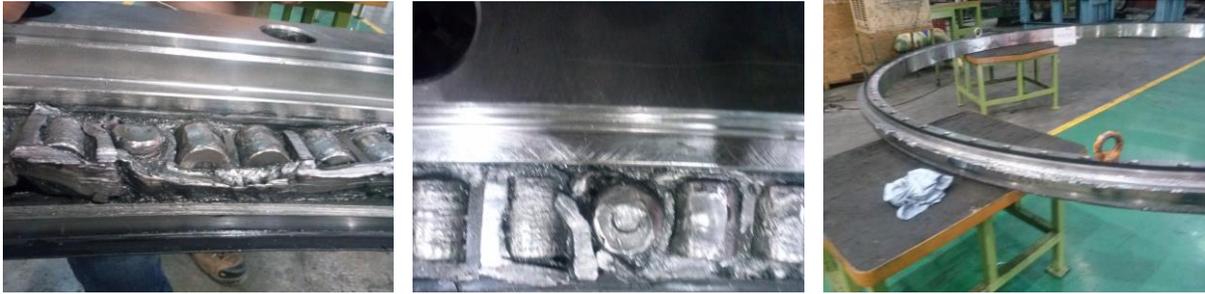
Fig. 1.11 Detección con Ultrasonido Propagado en Aire/Estructuras del Índice de Fricción del rodamiento y fotografías de cuando fue removido de operación

Rodamiento de más de 4 metros de diámetro que soporta el peso de la tapa del horno de Inducción Eléctrica Danieli, hace un movimiento de tan solo 90 grados a una velocidad máxima de 65 RPM. Su movimiento es cíclico, dura en todo el proceso aproximadamente 60 segundos y el tiempo entre ciclos es de 40 minutos.

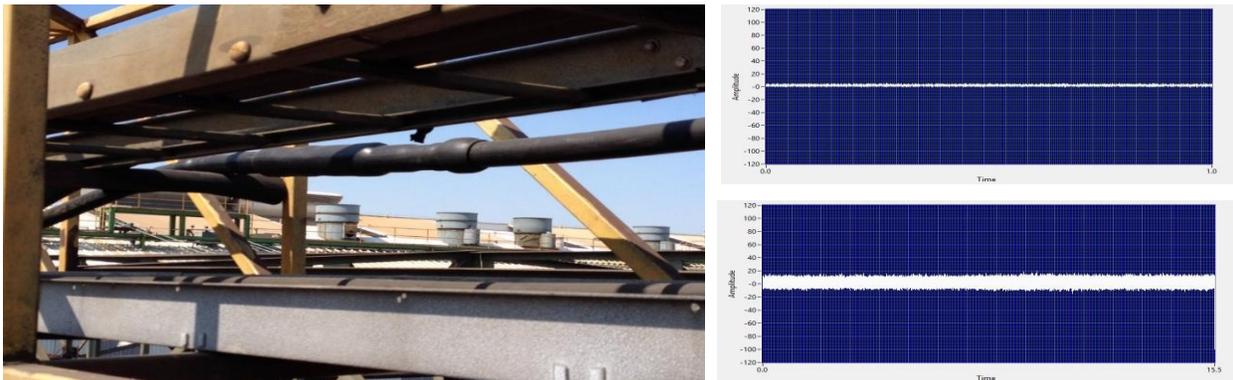
Fig. 1.12 Fotografía del Empalme durante la Inspección y comparativo del espectro entre dos empalmes evidenciando la diferencia en la amplitud de su energía acústica

Ej. Inspección de Empalmes eléctricos el circuito AP-5-MF1 de 13,800V de Planta Churubusco de Ternium Norte. Al utilizar la tecnología de Ultrasonido Propagado en Aire/Estructuras se detecto una emisión de energía acústica en uno de los empalmes, dándonos la idea de que esto pudiera ser causado por una mala preparación del empalme.

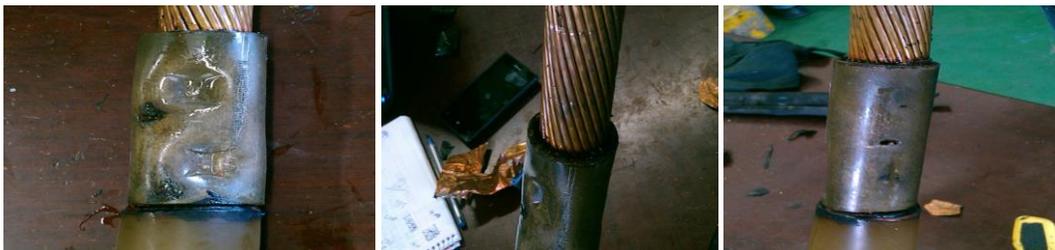
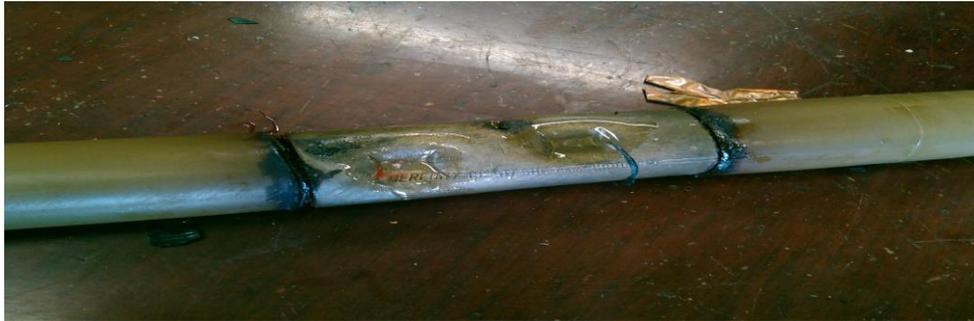
Fig. 1.13 Fotografías del interior del empalme donde se evidencian los daños que causaron la incidencia acústica detectada por el Ultrasonido Propagado en Aire/Estructuras

Al abrir el empalme se comprueba mediante inspección visual que el cañón de unión del empalme no estaba bien ponchado inclusive se observan daños estructurales al cañón. Mediante esta detección se evitó la falla de una de las fases del sistema. La acción correctiva fue la sustitución completa del empalme.

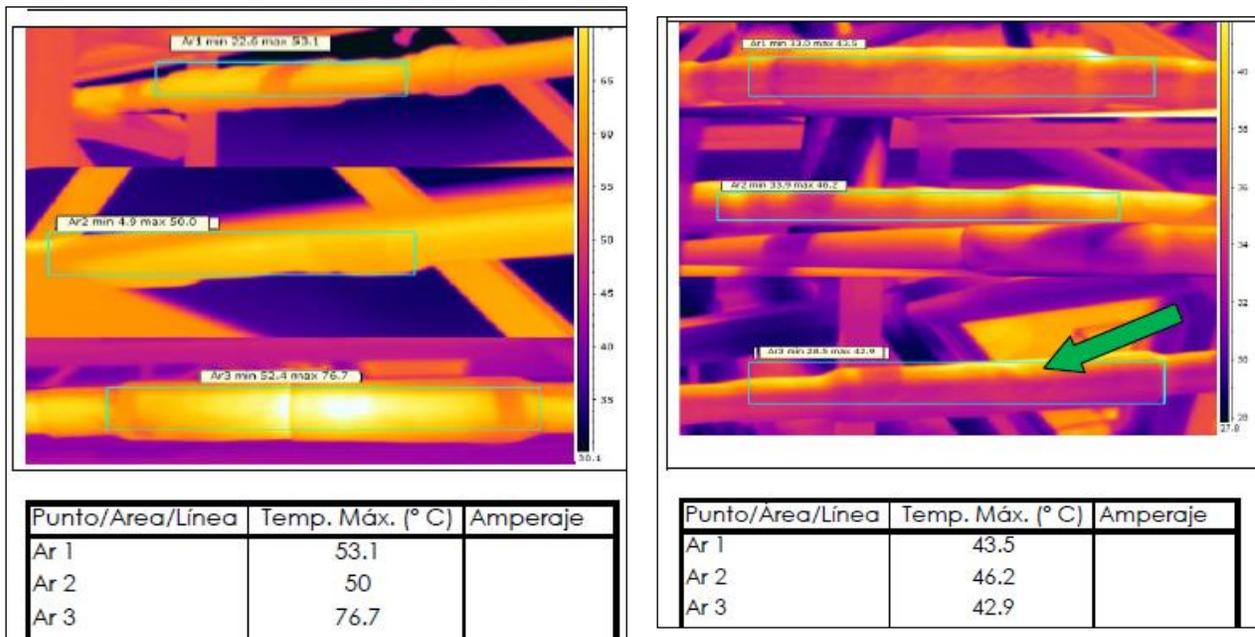
Fig. 1.14 Imágenes Térmicas antes y después de la reparación

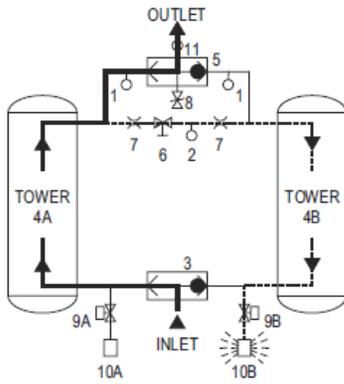
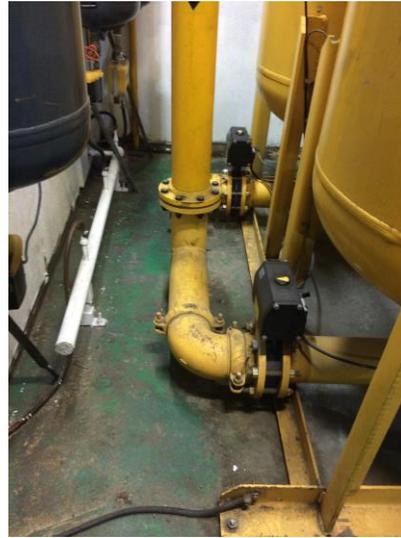
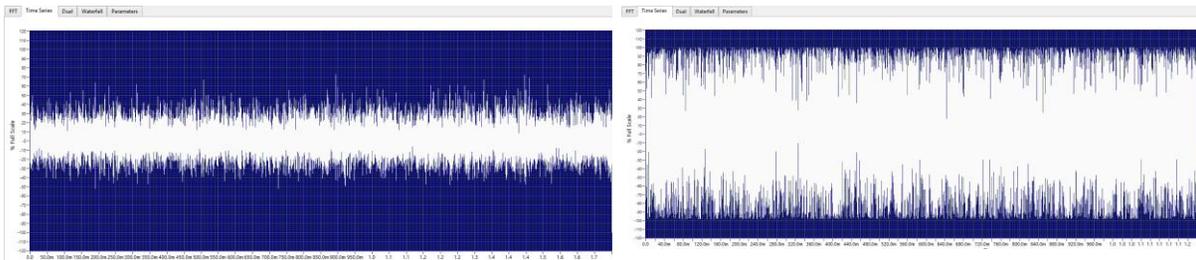
FIGURE 3-1a
TOWER 4A DRYING
TOWER 4B REGENERATING

Fig. 1.15 Certificación de hermeticidad de válvulas cambiadas por una tarea de mantenimiento correctivo, mediante el análisis espectral se muestra la condición de fuga de una de las válvulas de admisión de la secadora

Un caso de este beneficio es el cambio de válvulas de admisión de las secadoras desecantes en el sistema de aire comprimido. A pesar de que un problema de fuga o pérdida de hermeticidad puede ser visto mediante los diferenciales de presión de cada una de las torres, es difícil ubicar el sitio exacto del problema y Ultrasonido propagado en aire/estructuras es una tecnología que nos puede ayudar a ubicar que componente es el que presenta esta situación.
